# Wasserbaubewilligung

Vorprojekt

Gemeinde	Uetendorf	Datum Dossier	02.06.2026
Erfüllungspflichtiger	Gemeinde Uetendorf	Revidiert	.
Gewässernummer	1450	Projekt-Nr.	4-22-006-01

## Technischer Bericht Revitalisierung Glütschbach Abschnitt Chandermatte

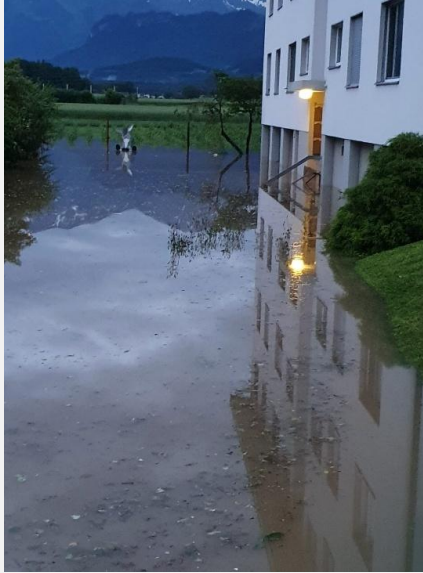
Nr. Plan	Datum	Schaden	Abschnitt	Bild
1	13.07.2021	Landwirtschaftsland/ Keller und Garagen in Bauzone überschwemmt	km 4.495 - 4.595

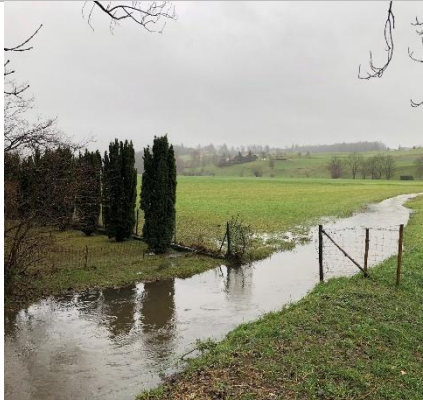
2	07.06.2021 und 14.11.2023	Landwirtschaftsland. Sandsäcke mussten zum Schutz vor gefährdeten Lichtschacht geschichtet werden	km 4.460 - 4.485

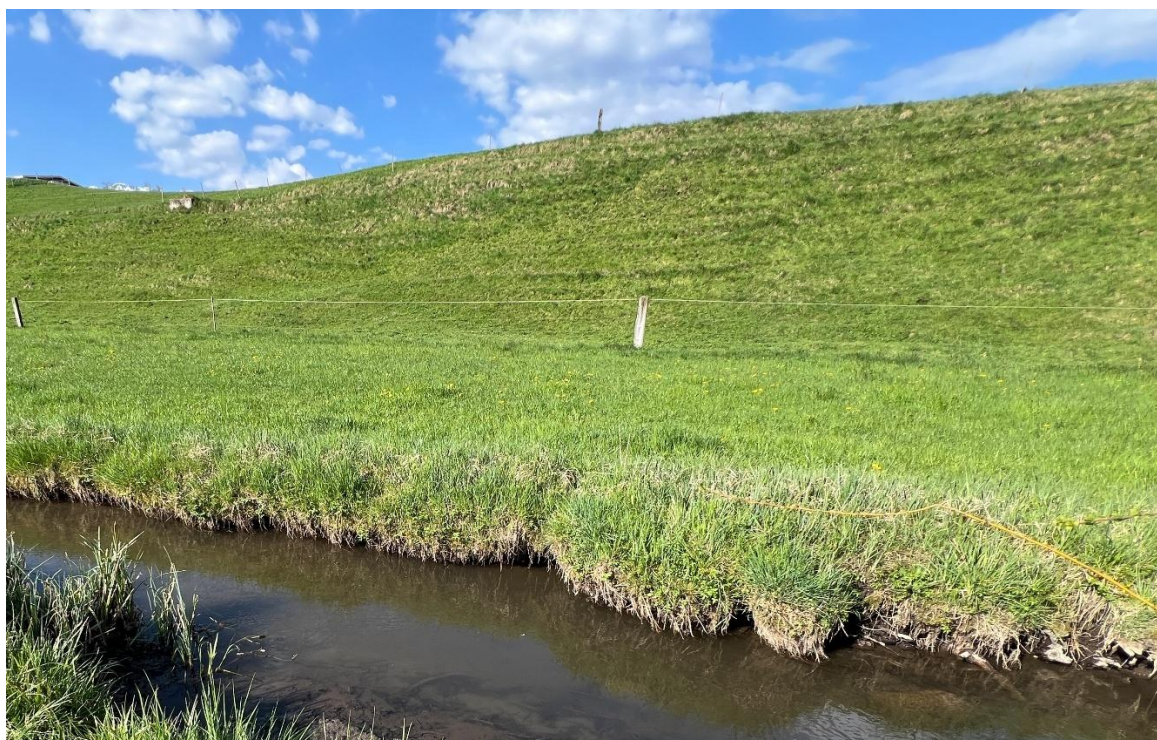
Abbildung 15: Erosion an der Hangrippe, wo Gefahrenhinweise für Rutschungen ausgeschieden sind. IMPULS AG

Entlang des Glütschbachs ist ab km 4.785 bis 5.452 ein Gefahrenhinweis für Rutschgefahren ausgeschieden (vgl. Abbildung 14). Durch allfällige Rutschungen sind landwirtschaftliche Flächen betroffen. Infrastrukturbauten befinden sich im Hinweisperimeter keine. Entlang des Hanges sind leichte Erosionsstellen erkennbar (vgl. Abbildung 15).

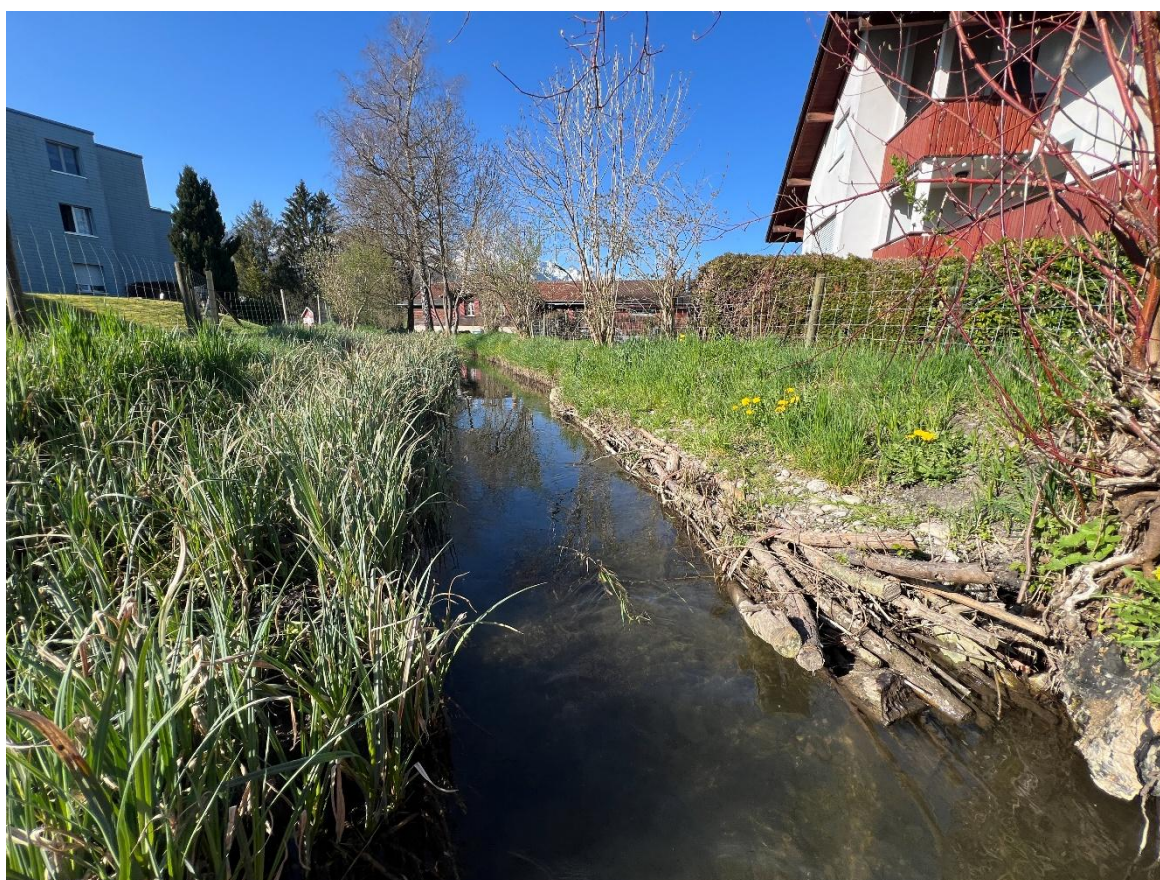
Abbildung 16 Verlandetes Ufer mit Schilffinewuchs sowie Ufersicherung aus Faschinen. Glütschbach heute, Abschnitt km 4.260 - km 4.495, gegen Fliessrichtung. Aufnahme vom 04.04.2025, IMPULS AG.

Der Glütschbach präsentiert sich in diesem Abschnitt zunächst als stark beeinträchtigt. Der Böschungsfuss ist beidseitig bis km 4.300 verbaut. Die orografisch linke Böschung wird durch Blocksteine und Holzverbauungen (Rundhölzer) gesichert. Auf der rechten Seite wird die Böschung durch Blocksteine oder Betonmauern gesichert. Die Sohle ist nicht verbaut. Nach diesem Abschnitt sind die Böschungen nur noch teilweise mittels Blocksteinen oder Holzverbauungen gesichert. Es besteht eine eingeschränkte Breiten- und Tiefenvariabilität. Stellenweise kommt es zu Ablagerungen von Feinsediment, auf denen dichter Schilfbewuchs wächst. Dieser kann Rückstau verursachen und im vorangehenden Abschnitt zum Übertreten des Wassers führen. Auf diesem Abschnitt wurde im Jahr 2009 - 2010 ein Hochwasserschutz- und Revitalisierungsprojekt umgesetzt. Für die aquatische Fauna stehen bislang jedoch nur begrenzte Unterstände durch Uferbestockung und unterspülte Ufer zur Verfügung. Kleinstrukturen fehlen (vgl. Abbildung 16). Angrenzend an den Glütschbach befinden sich auf dem ganzen Abschnitt private Gärten.

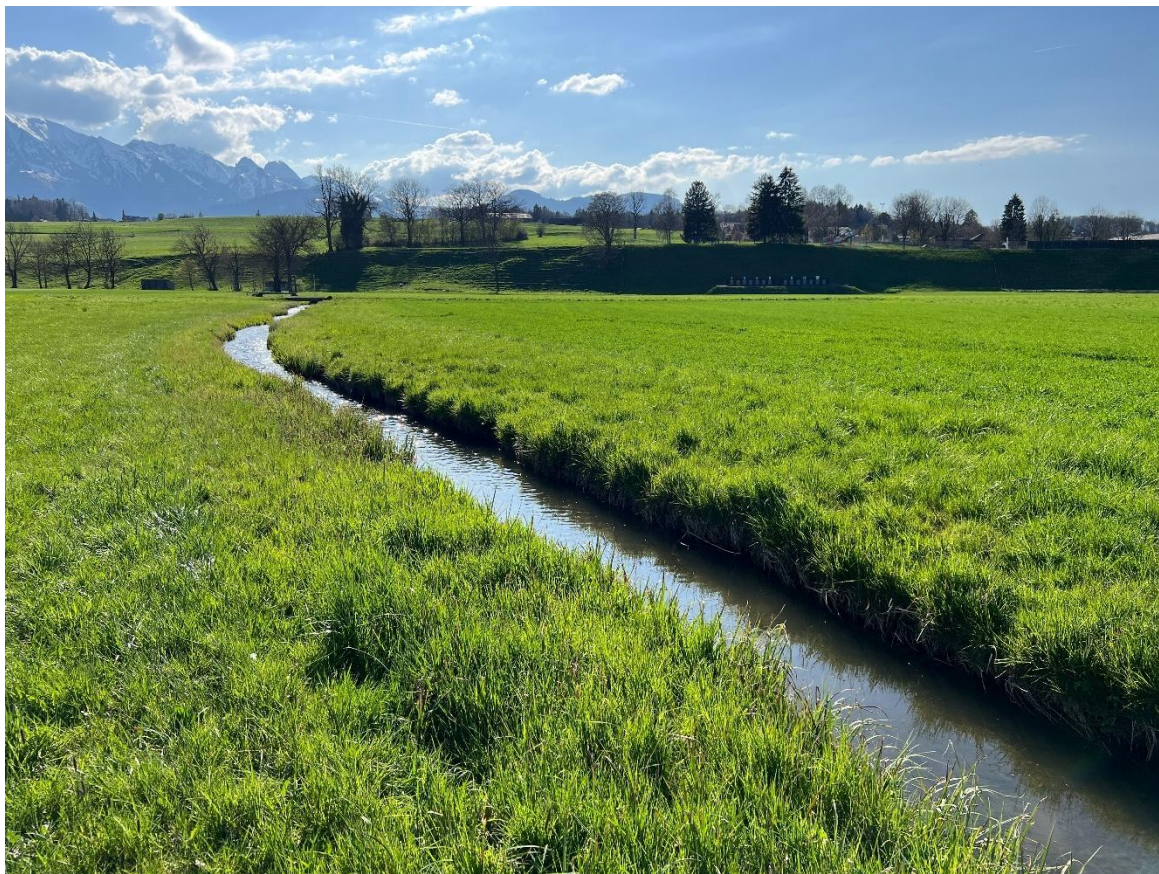
*Abbildung 17 Glütschbach heute, ohne Strukturen im und am Wasser. Abschnitt km 4.495 - km 4.780, gegen Fliessrichtung. Aufnahme vom 04.04.2025, IMPULS AG.*

Das Gerinne ist stark begradigt und monoton, ohne signifikante Breiten- und Tiefenvariabilität. Die Sohle ist kolmatiert und stellenweise von Feinsediment überlagert. Ein divers aufgebautes Kieslückensystem fehlt ebenso wie Unterstände oder Sohlenstrukturen (Kolke, Rinnen, Furten). Vereinzelt Ufererosionen und Schilfeinwuchs bieten zwar ein geringes Unterstandsangebot, führen jedoch auch zu Vernässungen des angrenzenden Kulturlandes und zur Verlandung des Gerinnes (vgl. *Abbildung 17*).

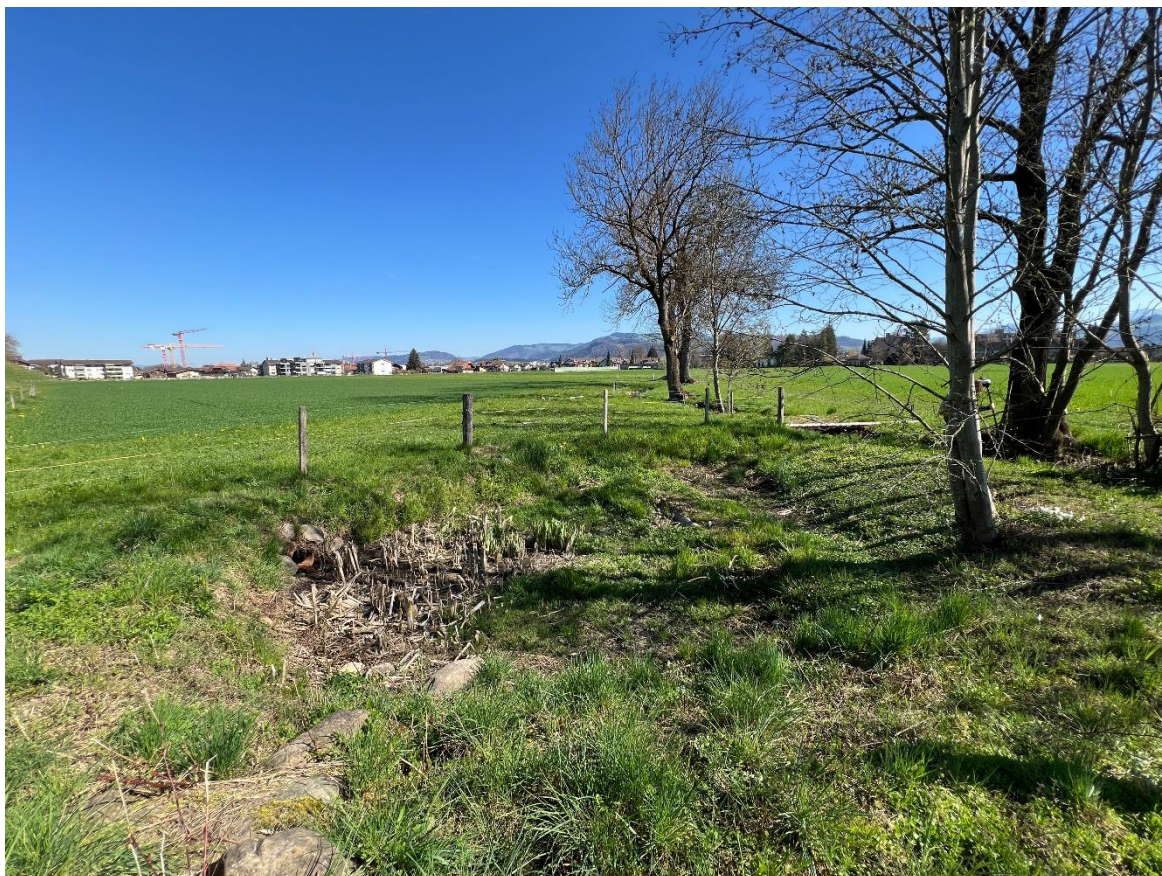
Abbildung 18: Das ausgetrocknete Retentionsbecken bei km 4.769. Aufnahme vom 04.04.2025, IMPULS AG.

Wie im Kapitel 2.3 beschrieben wurde bei einem Hochwasser im Jahr 2021 auf diesem Abschnitt Keller und Garagen überflutet. Der Gewässerraum weist zwischen km 4.489 und 4.690 keine Bestockung auf. Auf dem anschliessenden Teil kommen entlang des Glütschbachs Sträucher und Einzelbäume vor. Am Ende dieses Abschnittes bei km 4.769 befindet sich ein Teich, welcher als Retentionsbecken für die Entwässerung des Badistutzes dient (vgl. Abbildung 18). Das künstliche Becken hat eine Ableitung in den Glütschbach, es trocknet Becken regelmässig aus.

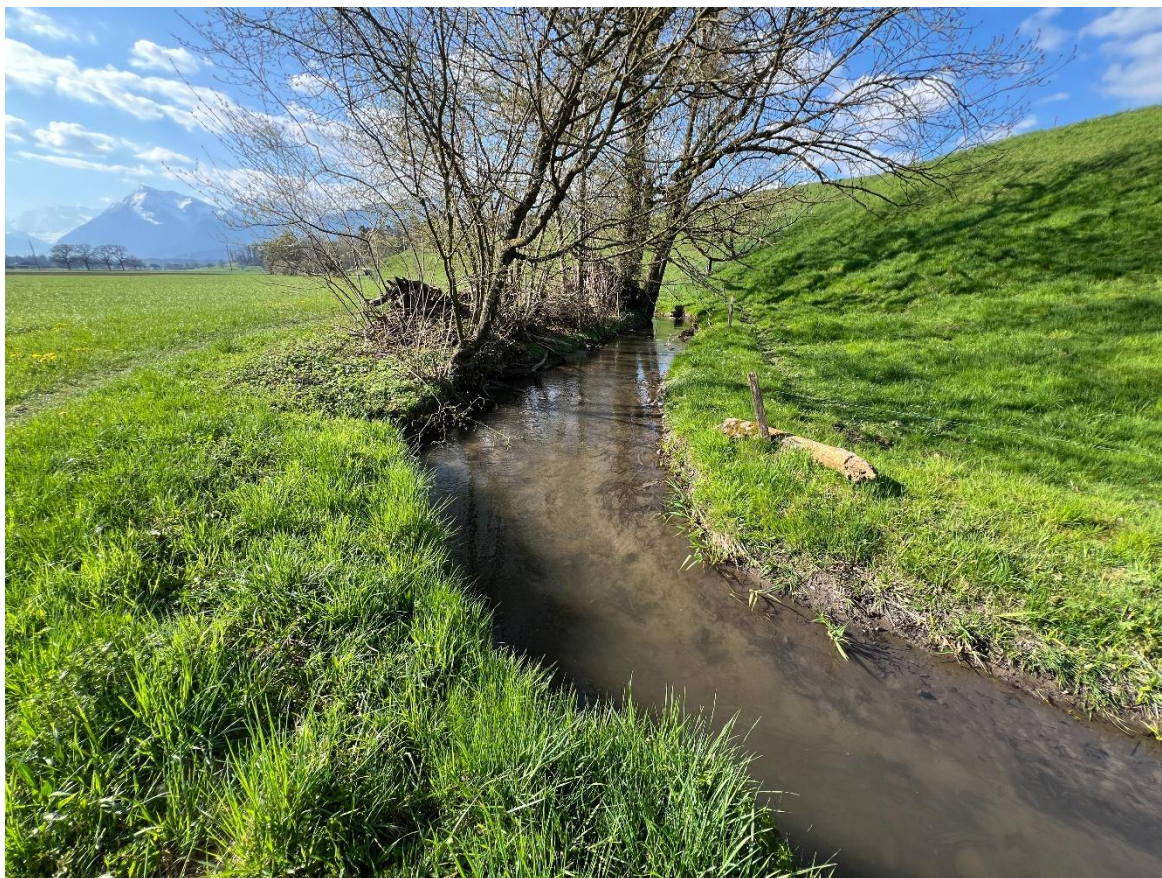
Abbildung 19: Der Glütschbach schlängelt sich zum Teil um Ufergehölze herum (km 4.880). Aufnahme vom 09.04.2025, IMPULS AG.

Dieser Abschnitt weist zu Beginn viel Ufergehölz, bestehend aus Sträuchern und Einzelbäumen, auf. Der Glütschbach schlängelt sich zwischen diesen Gehölzen hindurch, was eine Tiefen- und Breitenvariabilität mit sich bringt. Es kommen typische Mesohabitate wie Kolk, Rinne und Furt vor. Es bestehen Unterstände in Form von überhängender Vegetation oder vereinzelt auch durch unterspülte Ufer. Ab km 4.900 nehmen die Ufergehölze immer weiter ab und der Glütschbach erscheint wieder in einem monotoneren, graden Verlauf. Hier weist er fast keine Breiten- und Tiefenvariabilität mehr auf. Vereinzelt kommen unterschiedliche Strömungsbilder vor, generell erscheint der Bach jedoch monoton. Durch die fehlende Dynamik sind auch weniger Unterstände für die aquatische Fauna vorhanden. Über den gesamten Abschnitt finden sich im Gewässer-raum nur wenige Kleinstrukturen für die terrestrische Fauna.

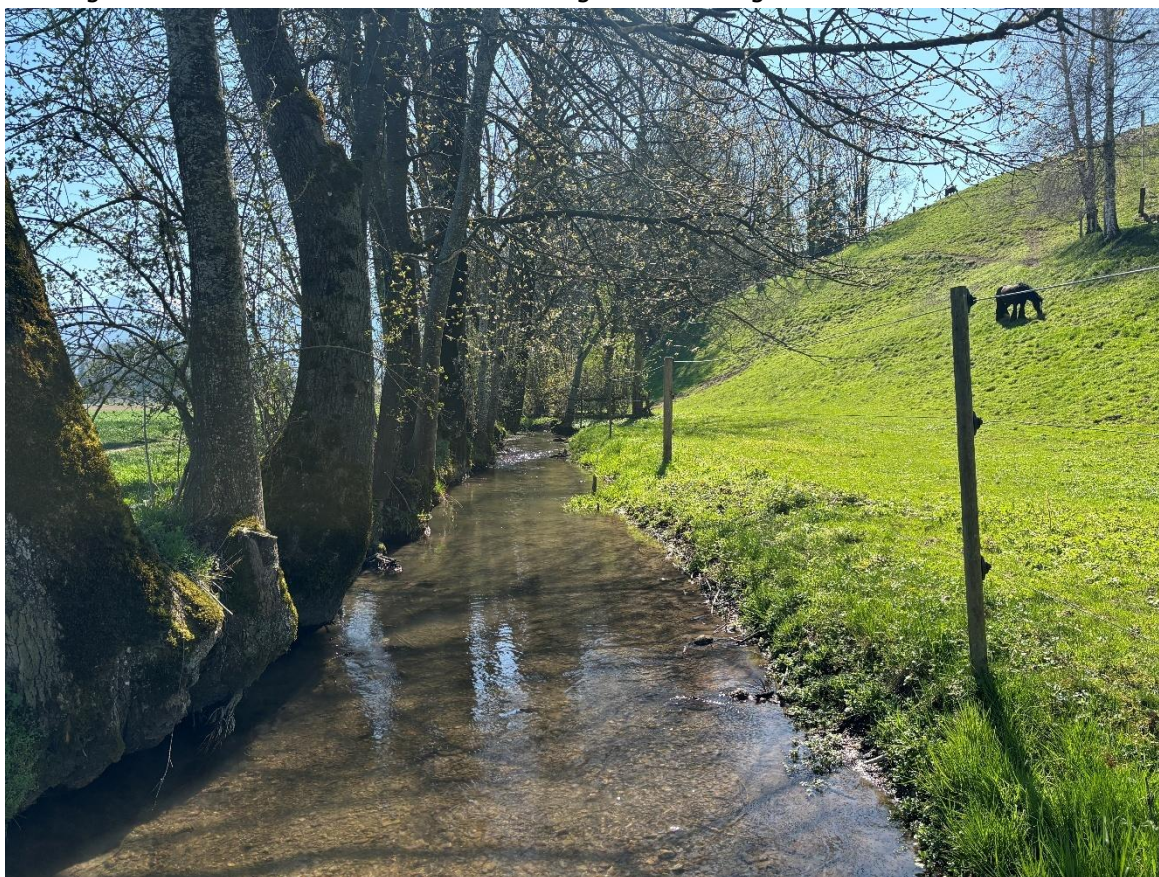
Abbildung 20: Orografisch links befindet sich die Pferdekoppel, rechts die Baumreihe. Aufnahme vom 09.04.2025, IMPULS AG

Die Baumallee ist teilweise mit Strüchern durchsetzt und bietet wertvolle Strukturen wie unterspülte Stämme oder Totholz im Bach. Breiten- und Tiefenvariabilität sind höher als in den vorherigen Unterabschnitten, da der Bach sich der Bach entlang der Bäume schlängelt.

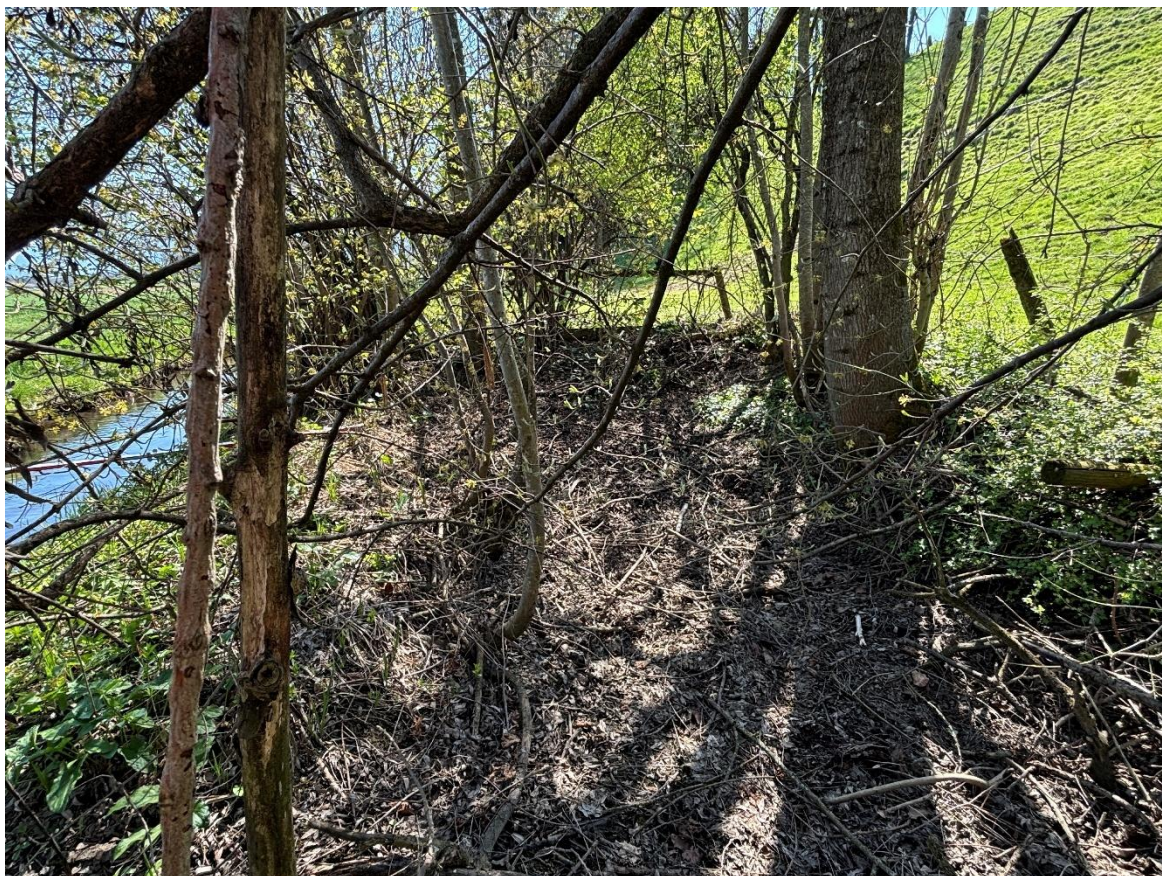
Abbildung 21: Ausgetrockneter Teich bei der ehemaligen Fischzucht. Aufnahme vom 09.04.2025, IMPULS AG

Trotzdem fehlen Unterstände für aquatische Tiere und im Uferbereich sind nur wenige Kleinstrukturen vorhanden. Bei km 5.258 liegt ein ehemaliger Fischteich. Dieser ist ausgetrocknet und zugewachsen. Die Gemeinde Uetendorf ist gemäss Vertrag für den Unterhalt verantwortlich.
