# Wasserbaubewilligung

Vorprojekt

Gewässer Glütschbach

## Technischer Bericht Revitalisierung Glütschbach Abschnitt Faeltschersmad

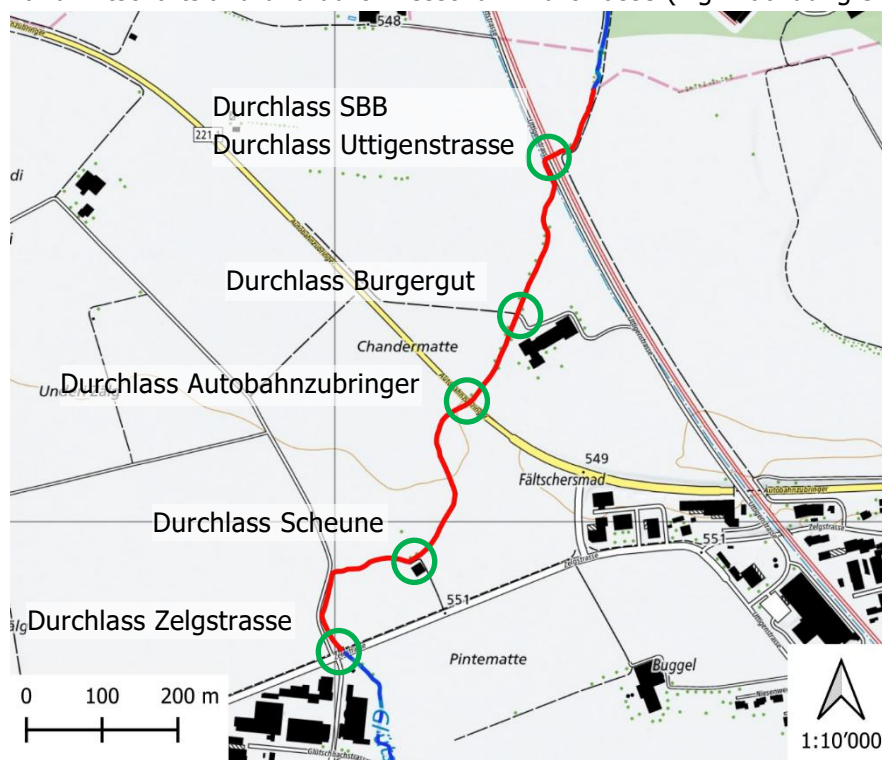
Abbildung 3: rot = Abschnitt Faeltschersmad; blau = Gewässerlauf Glütschbach; grün = Durchlass.  
(Quelle: Landeskarte Swisstopo)

Der Projektperimeter Faeltschersmad liegt in der Gemeinde Uetendorf und befindet sich zwischen der Gemeindegrenze zu Uttigen (km 2.335) und der Zelgstrasse (km 3.282). Er erstreckt sich über rund 1'000 m. Das Gerinne verläuft ausserhalb der Bauzonen durch intensiv genutztes Landwirtschaftsland und durchfliesst fünf Durchlässe (vgl. Abbildung 3.)

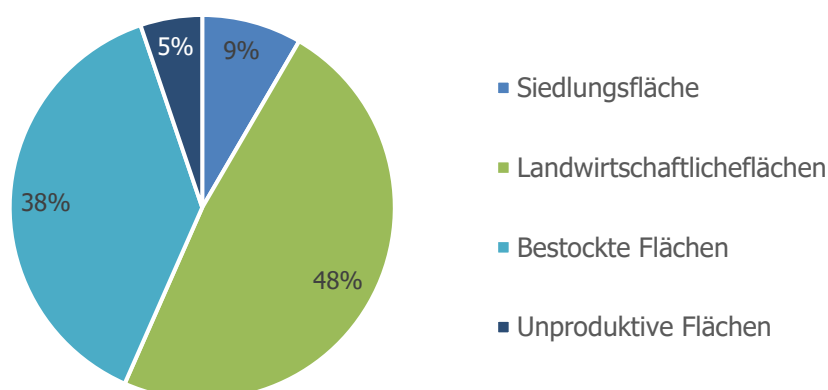
Abbildung 7: Bodenbedeckung des gesamten Einzugsgebietes des Glütschbachs basierend auf der Arealstatistik [1].

Das Einzugsgebiet (EZG) des Glütschbachs umfasst 33.25 km<sup>2</sup> [10]. Fast die Hälfte der Fläche wird landwirtschaftlich genutzt, der zweitgrösste Teil des Einzugsgebietes ist bestockte Fläche und 8 % des Einzugsgebietes gehört zur Siedlungsfläche (vgl. Abbildung 7). Für die aktuelle Gefahrenkarte wurde das EZG oberhalb Hani Zwieselberg nicht berücksichtigt, da im Hani ein Regulierwehr besteht und ab hier bachabwärts die Wassermenge immer gleichbleibend ist. Die nicht berücksichtigte EZG-Fläche beträgt 7.5 km<sup>2</sup> (Durchlass Thunstrasse). Das Einzugsgebiet liegt zwischen 600 m ü. M. (Hani) und 550 m ü. M. (Uetendorf).

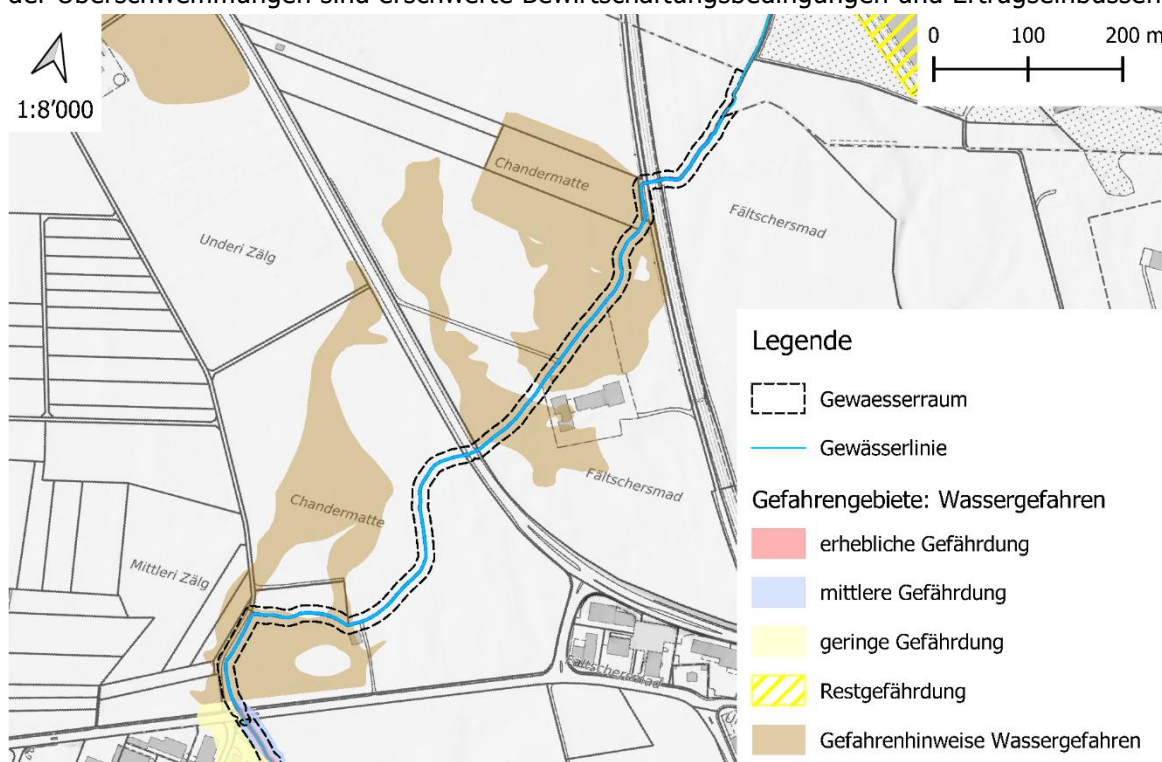
Abbildung 10: Naturgefahrenkarte mit Gefahrenhinweise Wassergefahren.

Die Gefahrenhinweise (s. Abbildung 10) zeigen, dass grossflächige Überschwemmungen möglich sind. Auf Grund der historischen Ereignisse kann davon ausgegangen werden, dass die Ereignisse eine schwache Intensität aufweisen. Die Wassertiefe von < 0.5 m wird nicht überschritten und die Fliessgeschwindigkeit war bisher nicht grösser als 0.5 m/s (Definition gemäss Fachordner Wasserbau). Für Personen und Objekte besteht kaum Gefährdung [24]. Die Folge der Überschwemmungen sind erschwerte Bewirtschaftungsbedingungen und Ertragseinbussen.

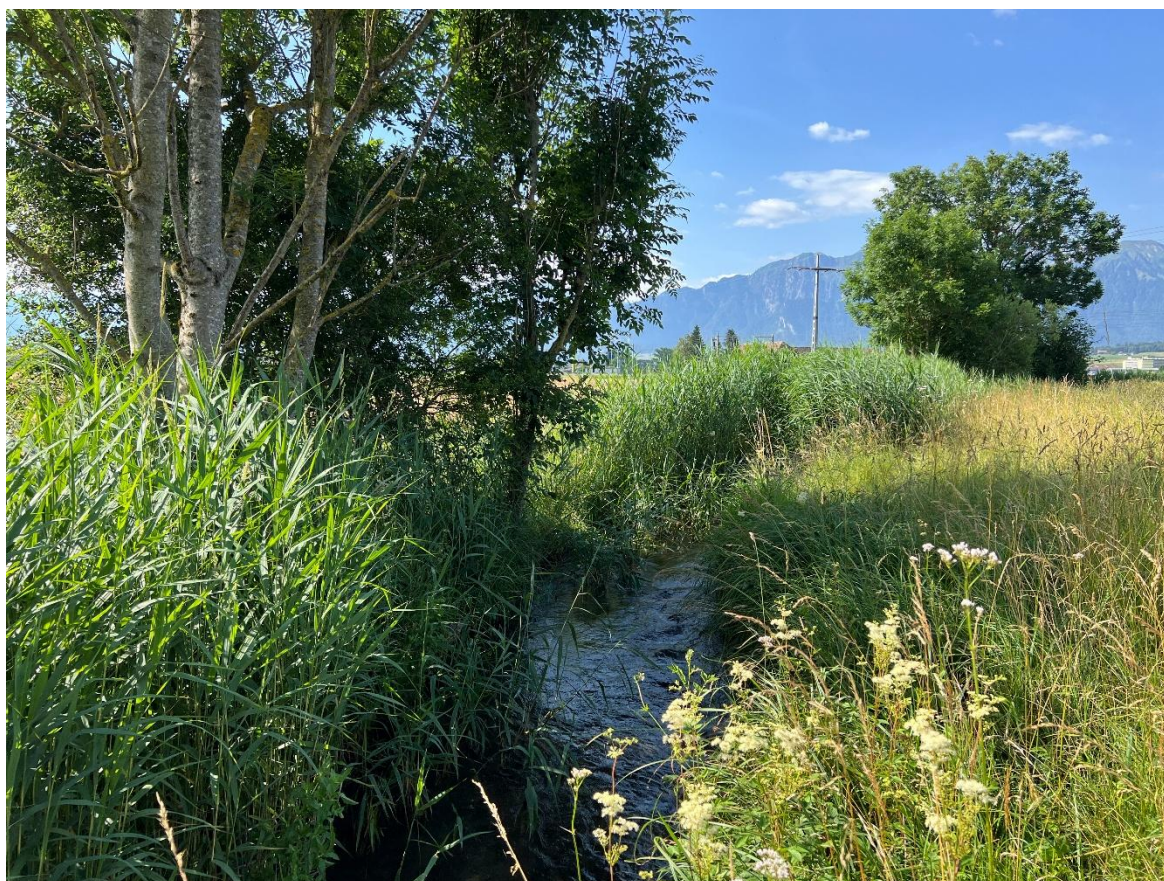
Abbildung 11 Glütschbach heute, Abschnitt km 2.335 - km 2.437, in Fliessrichtung. Aufnahme vom 28.06.2024, IMPULS AG.

Der Glütschbach präsentiert sich in diesem Abschnitt insgesamt wenig beeinträchtigt. Teilweise bestehen Breiten- und Tiefenvariabilität, welche unterschiedliche Abflussdynamiken begünstigen. Wo das Gerinne breiter wird, ist die Sohle flacher; bei schmaleren Querschnitten vertieft sie sich. Stellenweise kommt es zu Ablagerungen von Feinsedimenten, auf denen dichter Schilfbewuchs wächst. Zudem werden die Ufer vereinzelt unterspült. Für die aquatische Fauna stehen bislang nur begrenzte Unterstände durch Uferbestockung und unterspülte Ufer zur Verfügung. Kleinstrukturen im Gewässerraum fehlen (vgl. Abbildung 11).

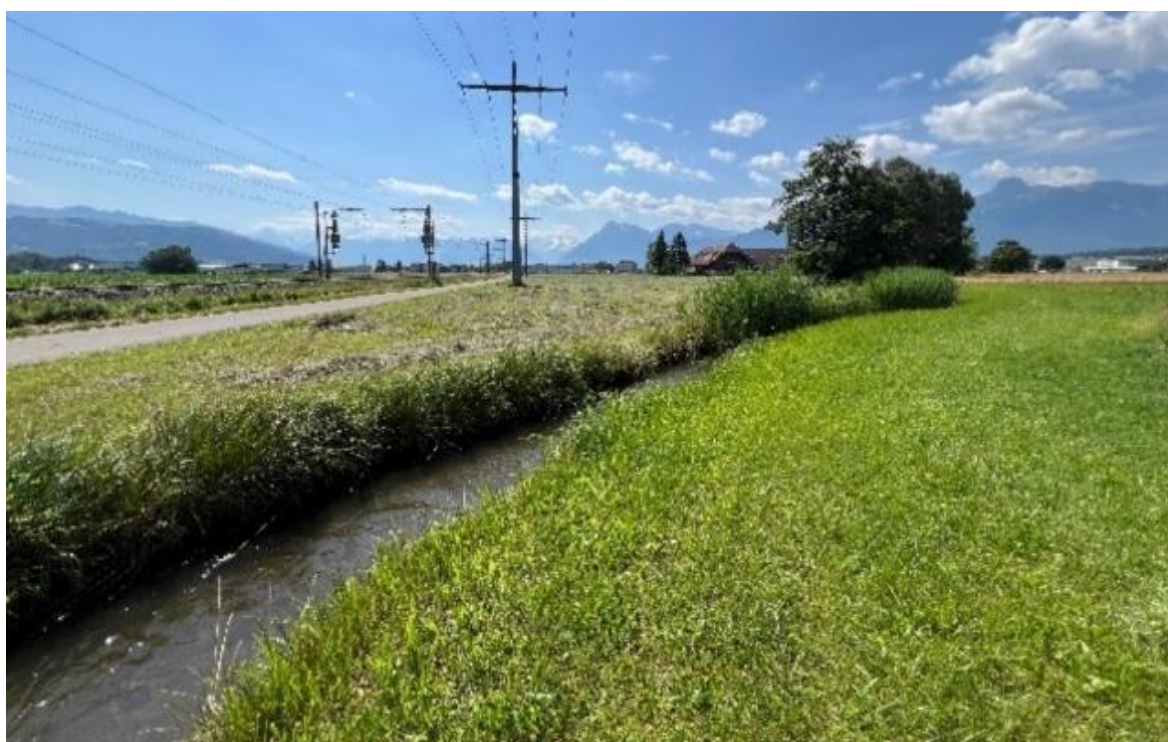
Abbildung 12 Glütschbach heute, Abschnitt km 2.454 - km 2.600, gegen Fließrichtung. Aufnahme vom 28.06.2024, IMPULS AG.

**Teilbereich km 2.454 – km 2.600:** Das Gerinne ist stark begradigt und monoton, ohne signifikante Breiten- und Tiefenvariabilität. Die Sohle ist kolmatiert und stellenweise von Feinsediment überlagert. Ein divers aufgebautes Kieslückensystem fehlt ebenso wie Unterstände oder Sohlenstrukturen (Kolke, Rinnen, Furten). Vereinzelt Ufererosionen und Schilfeinwuchs bieten zwar geringe Struktur, führen jedoch auch zu Vernässungen des angrenzenden Kulturlandes und zur Verlandung des Gerinnes. Zudem tritt bei Hochwasser das Wasser über die Ufer, insbesondere durch Engpässe beim Durchlass Uttigenstrasse (vgl. Abbildung 12).

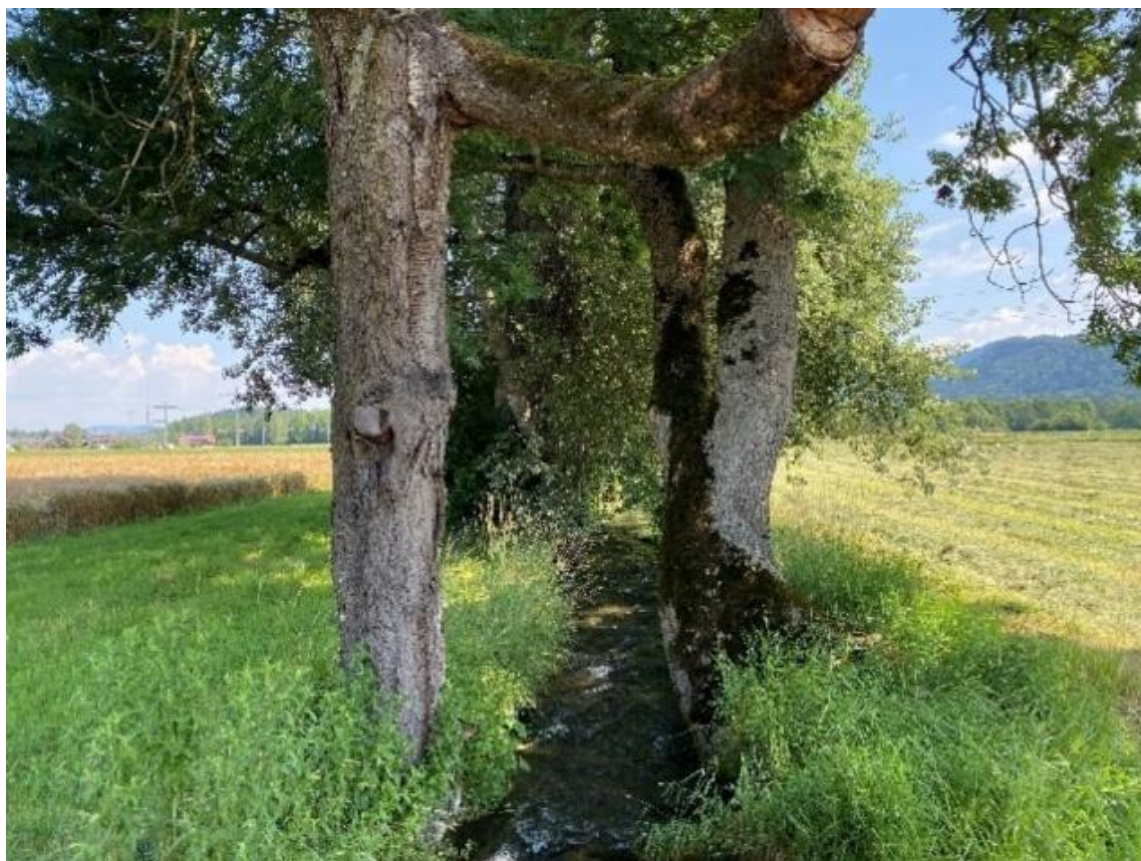
*Abbildung 13 Glütschbach heute, Abschnitt km 2.600 - km 2.803, in Fliessrichtung. Aufnahme vom 28.06.2024, IMPULS AG.*

**Teilbereich km 2.600 – km 2.803:** Hier ist der Glütschbach durch eine kommunal geschützte Baumgruppe strukturreicher. Ufergehölze fördern die Ausbildung von Kolken, Rinnen und Furten (vgl. Abbildung 13). Dennoch kommt es auch hier durch Schilfeinwuchs und Sedimentablagerungen zu Verengungen. Zwischen Burgergut und Autobahnzubringer nimmt das Gerinne wieder einen monotoneren Verlauf an. Ausserdem tendiert hier das Gewässer wieder zu Verlandungen und Zuwuchs, da die Fliessgeschwindigkeit sehr gering ist und keine Dynamik vorherrscht, welche die Sedimente abtransportieren könnte.

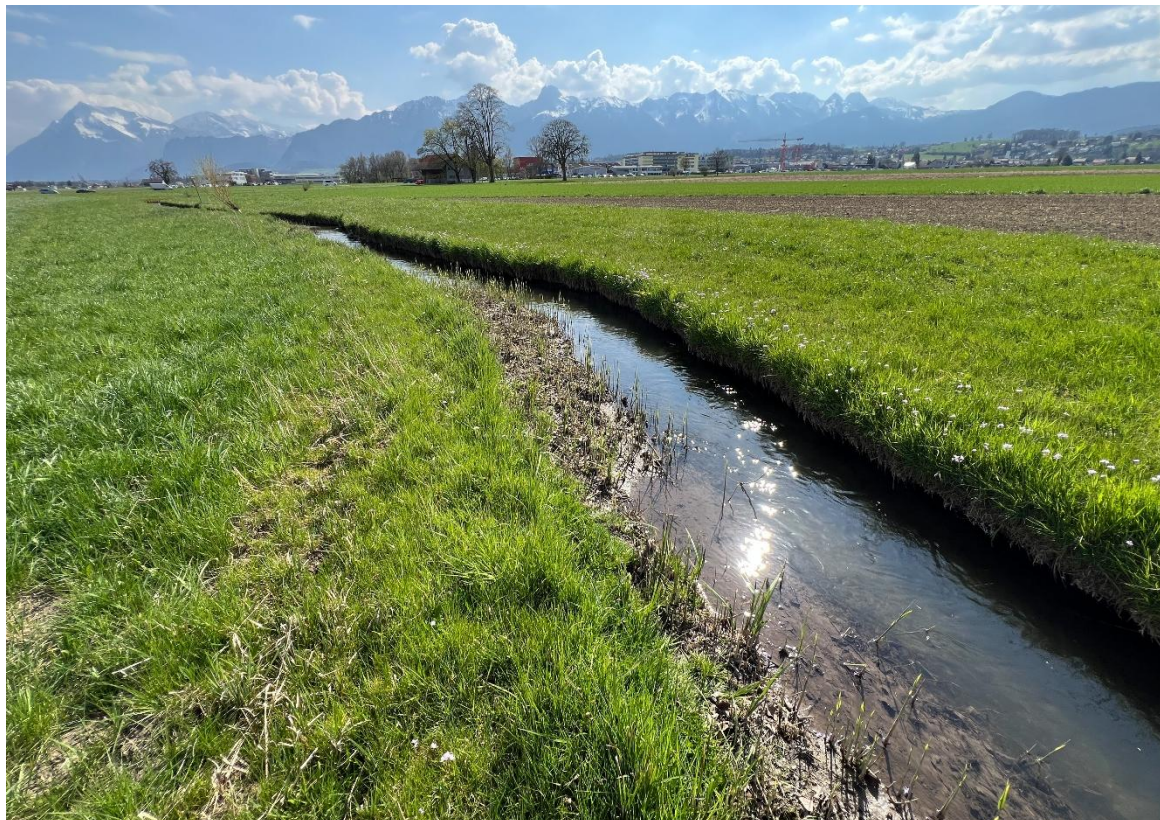
Abbildung 14: Glütschbach heute auf dem 1. Teilbereich 2.814 - km 2.990, gegen Fließrichtung. Aufnahme vom 09.04.2025, IMPULS AG.

**Teilbereich km 2.814 – km 2.990:** Dieser Abschnitt präsentiert sich ähnlich wie der erste Teilbereich Bürgergut (Abschnitt 2.454 - 2.600). Das Gerinne ist monoton, kanalisiert und wenig strukturiert. Verlandungen und Schilfeinwuchs verringern den Abflussquerschnitt, wodurch es regelmässig zu Übertritten kommt. Zudem verschärft sich die Situation durch Rückstau-Effekte am Durchlass Autobahnzubringer. Strukturell fehlt es an Variabilität und an Unterständen für die aquatische Fauna (vgl. Abbildung 14).

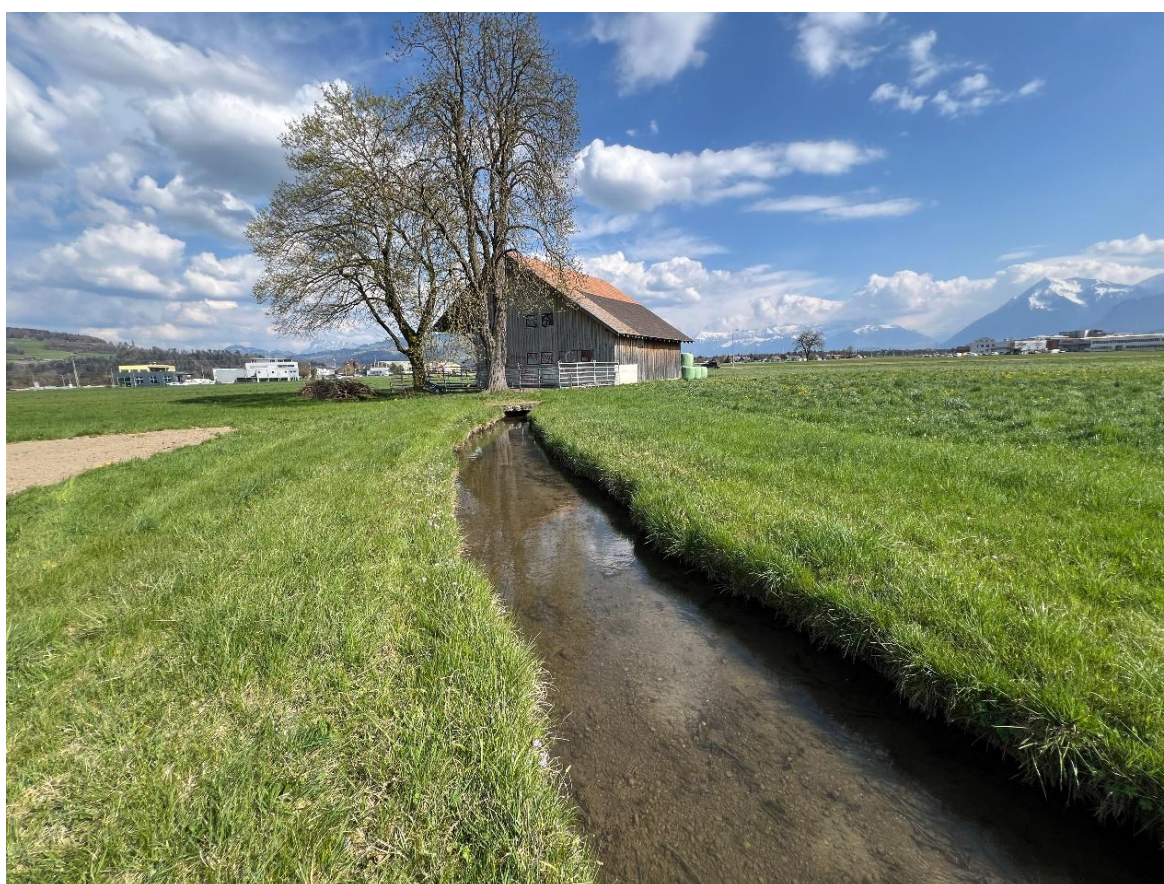
*Abbildung 15: Glütschbach heute, Abschnitt km 2.990 - km 3.170, in Fließrichtung. Aufnahme vom 09.04.2025, IMPULS AG.*

**Teilbereich km 2.990 – km 3.170:** Der Bach verläuft heute leicht geschwungen vom Flurweg in Richtung Scheune. Auch hier fehlen Unterstände für die aquatische Fauna, und die Sohle zeigt eine monotone Rinne, ähnlich wie im vorherigen Abschnitt beschrieben. Innerhalb des Gewässerraums liegt eine Scheune mit einem kleinen Auslauf für das Vieh. In diesem Abschnitt fließt der Glütschbach entlang von zwei Grundstücken (697 und 412). Das Grundstück 412 wird zwischen Flurweg (km 3.170) und Scheune (3.065) durch das Gerinne gequert. Zur Bewirtschaftung der Parzelle 412 auf der orografisch linken Seite wurden zwei Durchlässe errichtet. Im gleichen Bereich befinden sich zudem vier kommunal geschützte Einzelbäume. Zwei stehen direkt an der Scheune auf Parzelle 412, die anderen beiden auf der Parzelle 697, welche als BFF QII genutzt wird (vgl. Abbildung 15).

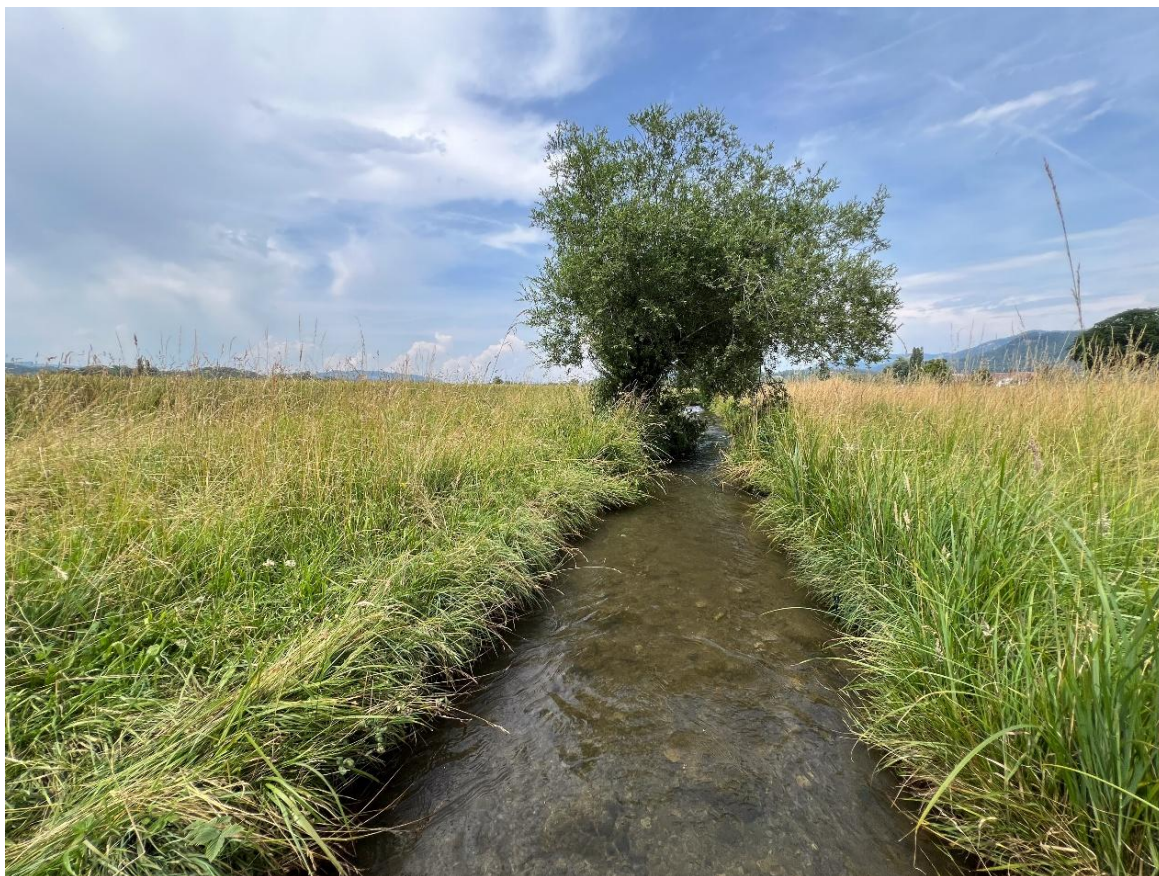
Abbildung 16: Glütschbach heute, Abschnitt km 3.170 – km 3.282, in Fließrichtung. Quelle: IMPULS AG

**Teilbereich km 3.170 – km 3.282:** Der Abschnitt verläuft entlang des Flurwegs, der teilweise auch als Spazierweg genutzt wird. Eine Bank ermöglicht das Ausruhen mit Blick auf den Glütschbach. Der Bach präsentiert sich hier als naturnaher Wiesenbach mit Wasserpflanzen, Schilf, Hochstaudenfluren und vereinzelt Gebüsch entlang des Ufers. Das Strömungsbild ist ruhig und homogen, eine Hochwasser- oder Vernässungsproblematik besteht in diesem Bereich nicht. (vgl. Abbildung 16).

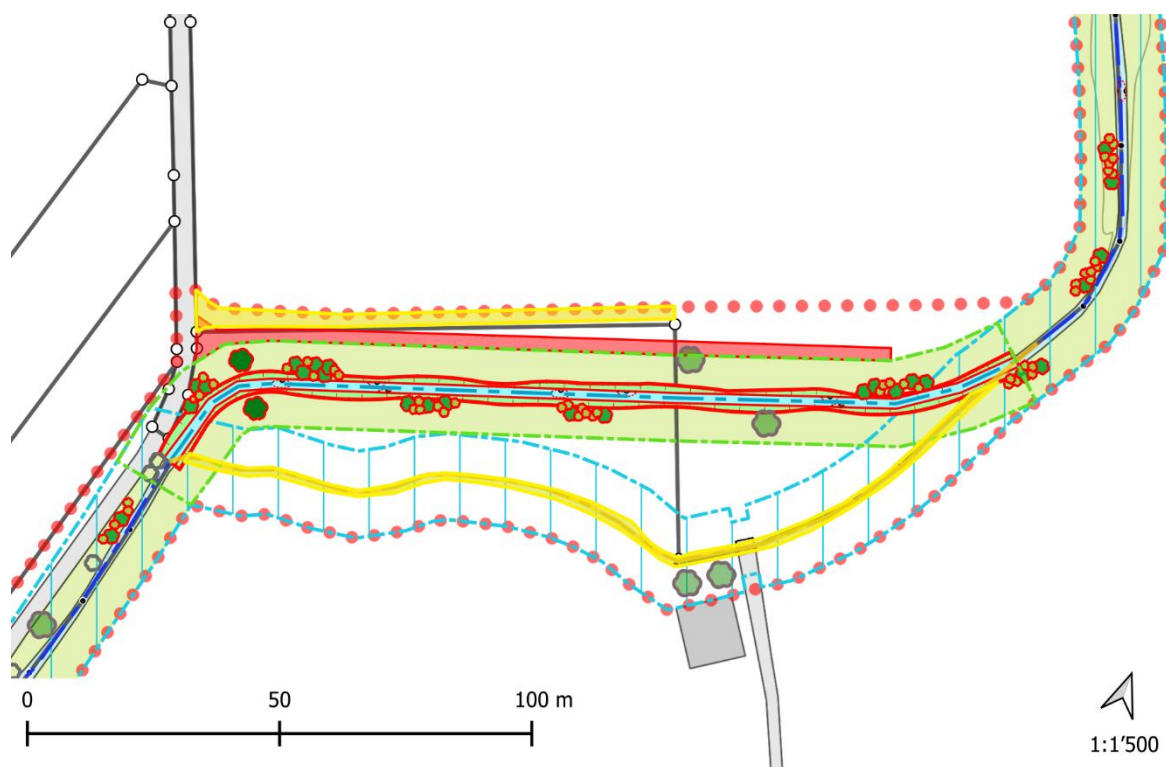
Abbildung 17 Der Bach soll nördlich verlegt werden, zwischen den geschützten Bäumen hindurch. Ausschnitt aus dem Situationsplan 205. IMPULS AG.

Damit eine entsprechende Ausnahmegewilligung zur Verlegung und zur Kürzung des Gewässers um circa 10 m erteilt werden kann, muss gestützt auf Art. 37 Abs. 1 Bst. d GSchG eine massgebliche ökologische Aufwertung einhergehen. Dementsprechende Diskussionen wurden mit der Gemeinde, den Grundeigentümern, dem OIK, weiteren relevanten Amts- und Fachstellen geführt. Unter der Voraussetzung, dass das Gewässer und der Gewässerraum auf diesem Abschnitt massgeblich aufgewertet werden, kann eine Ausnahmegewilligung in Aussicht gestellt werden (Tel. Monika Schüppbach, OIK I, 20.02.2026).
